Echelle UTE-3 d'adaptation visuelle pour examen sous rayonnement ultraviolet (UV-A)

Comparateur d'acuité visuelle

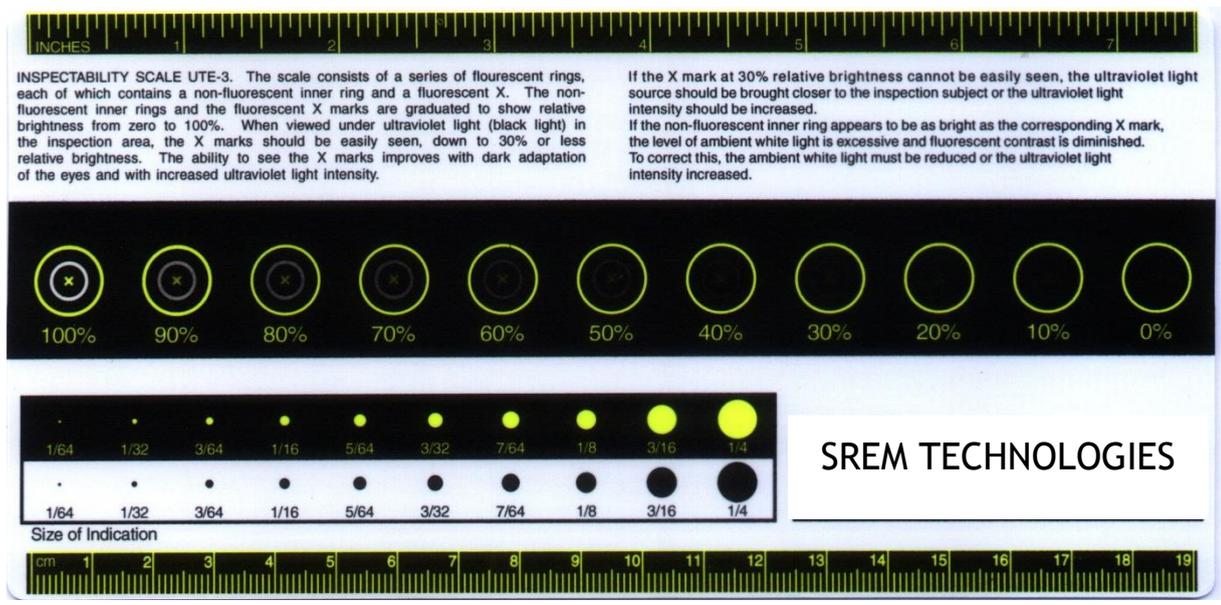
L'échelle UTE-3 d'adaptation visuelle pour examen sous rayonnement ultraviolet (UV-A) permet de déterminer si la brillance fluorescente des indications à la surface examinée est suffisante, et si elle offre un contraste convenable avec la lumière blanche parasite ambiante. Elle permet également de savoir si la vue du contrôleur s'est suffisamment adaptée pour distinguer les indications de dimensions qu'il recherche.

L'échelle UTE-3 est constituée d'une série de cercles fluorescents à l'intérieur desquels sont inscrits des cercles concentriques blancs plus petits, avec une croix "X" fluorescente au centre. La brillance fluorescente de chacun des cercles blancs avec "X" fluorescent successifs diminue progressivement jusqu'à ce que le dernier de la série ne soit plus visible.

Placer l'échelle UTE-3 dans la cabine d'examen (ou la zone d'examen), sous rayonnement ultraviolet (UV-A), sur le plan de travail ou sur la surface à examiner pour que le contrôleur détermine laquelle des croix "X" il peut encore voir. Le contrôleur doit pouvoir voir facilement celles-ci jusqu'à celle correspondant à une brillance relative de fluorescence de 30 % ou même moins.

Dans le cas où, l'échelle étant appliquée sur la surface à examiner, les cercles blancs sont aussi brillants que les croix "X" correspondantes, c'est que l'éclairement lumineux dû à lumière banche ambiante parasite est trop important, ce qui atténue le contraste. Il faut donc réduire ou augmenter en conséquence l'éclairement énergétique ultraviolet (UV-A).

De plus, l'échelle UTE-3 d'adaptation visuelle pour examen sous rayonnement ultraviolet (UV-A) comporte une règle graduée en unités impériales et métriques ainsi qu'une série de cercles pleins fluorescents et des cercles pleins noirs avec mention des dimensions, pour pouvoir comparer les indications de défauts sous rayonnement ultraviolet (UV-A) ou en lumière blanche.
